فصلنامه علمی، پژوهشی، آموزشی و اطلاع رسانی

محور اصلی:
آتش سوزی ساختمان های بلند

فرهنگ ایمنی

سال یازدهم، شماره ۲۵
تابستان ۱۳۹۶

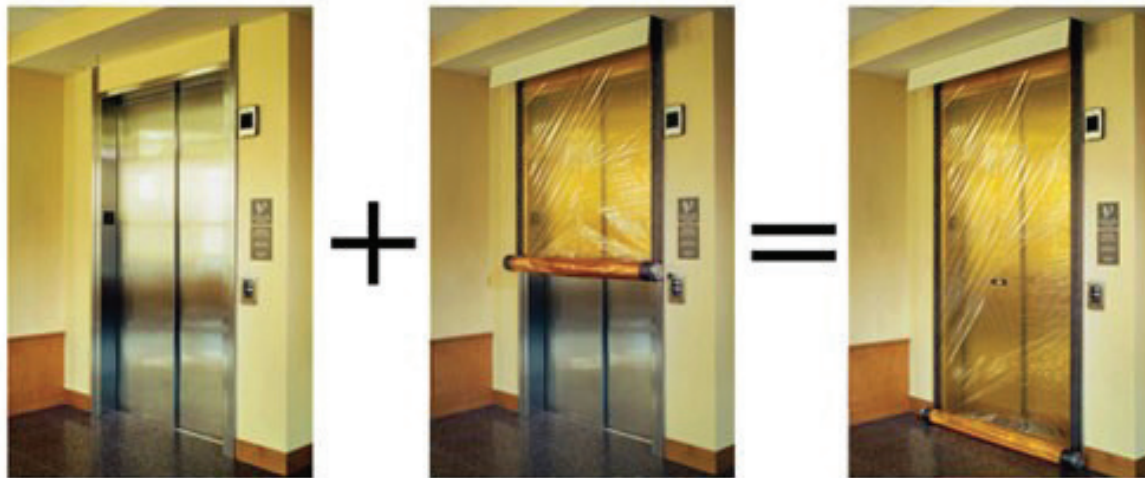
شکل ۱: پرده حریق از ورود دود به چاه آسانسور مورد استفاده در تخلیه در طبقاتی که محل توقف آسانسور نیستند، جلوگیری می‌نماید.

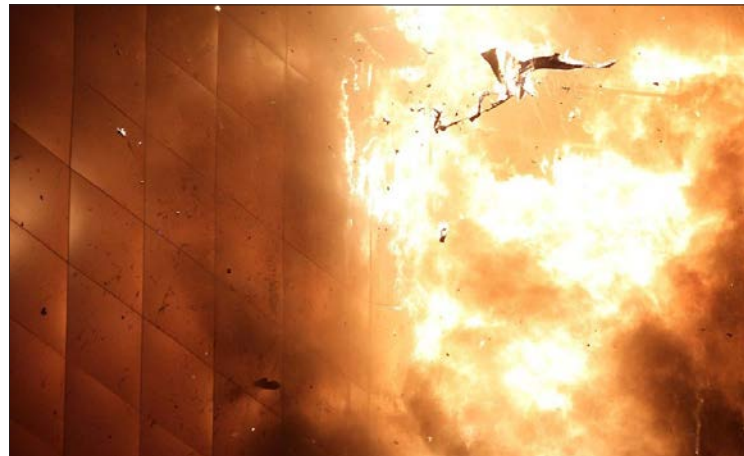
شکل (۵): سقوط نمای کامپوزیت شعله ور

تیم های عملیاتی که در داخل سازه برج سلمان در حال عملیات بودند وقوع فلش آور در اتاق ها و واحدهایی که در مجاورت نما قرار داشتند را اعلام

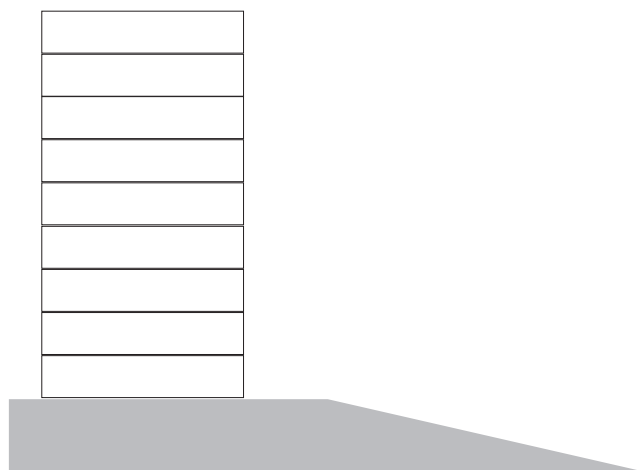
شکل (۸): محل شیب دار

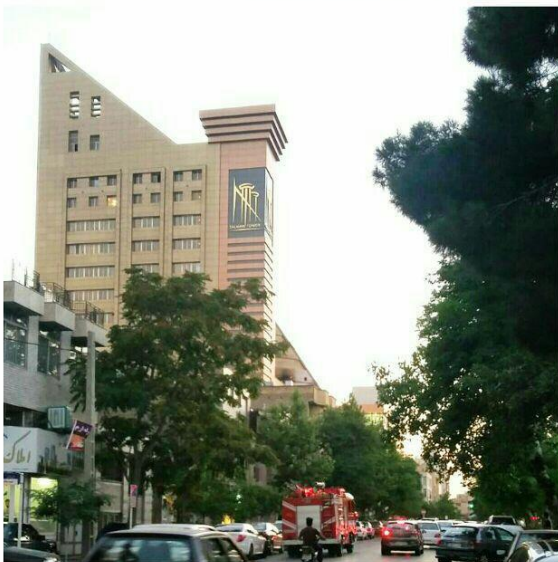
مراحل مختلف رشد و گسترش آتش سوزی در ساختمان برج سلمان
